建設工事等におけるガスパ이프損傷事故の防止について（協力依頼）

## 建設工事等におけるガスパ管損傷事故の防止について

住宅塗装工事等におけるガス機器の給気・排気部の閉塞による一酸化炭素中毒事故等の防止について（協力依頼）

住宅塗装工事等におけるガス機器の給気・排気部の閉塞による  
一酸化炭素中毒事故等の防止について

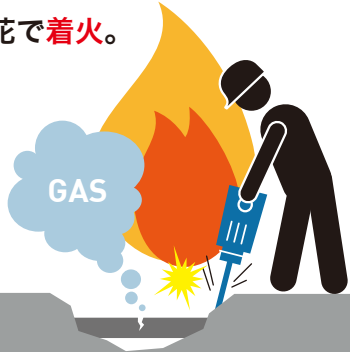
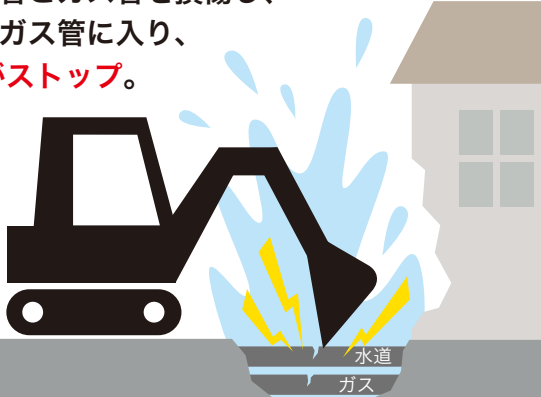
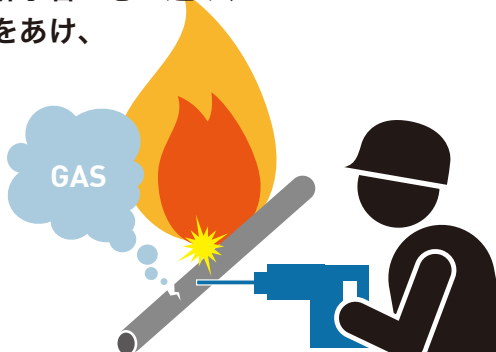
| | 掘削 工事をする方へ<br>道路・敷地内を掘削（はつり・カッター含む）・杭打ち・整地など | 解体・撤去 工事をする方へ<br>建物や構造物を取り壊す | 増改築・改装 工事をする方へ<br>既設建物や設備の改修 |
|---|---|---|---|
| 事故事例 | <p>下水工事のカッター作業中にガス管を損傷。漏えいしたガスを止めようと、周りのコンクリートをはつった際の火花で着火。作業員1名が顔面と両腕に火傷を負いました。</p> | <p>建物解体工事中に、水道管とガス管を損傷し、水道管から噴出した水がガス管に入り、周辺の約150戸のガスがストップ。事故を起こした工事会社は多額の損害賠償を請求されました。</p> | <p>改修工事に伴う排水管工事の際、設備図面の十分な確認をせず排水管と思い込み、ガスが通じているガス管に穴をあけ、電動工具の火花で着火。作業員1名が火傷を負いました。</p> |

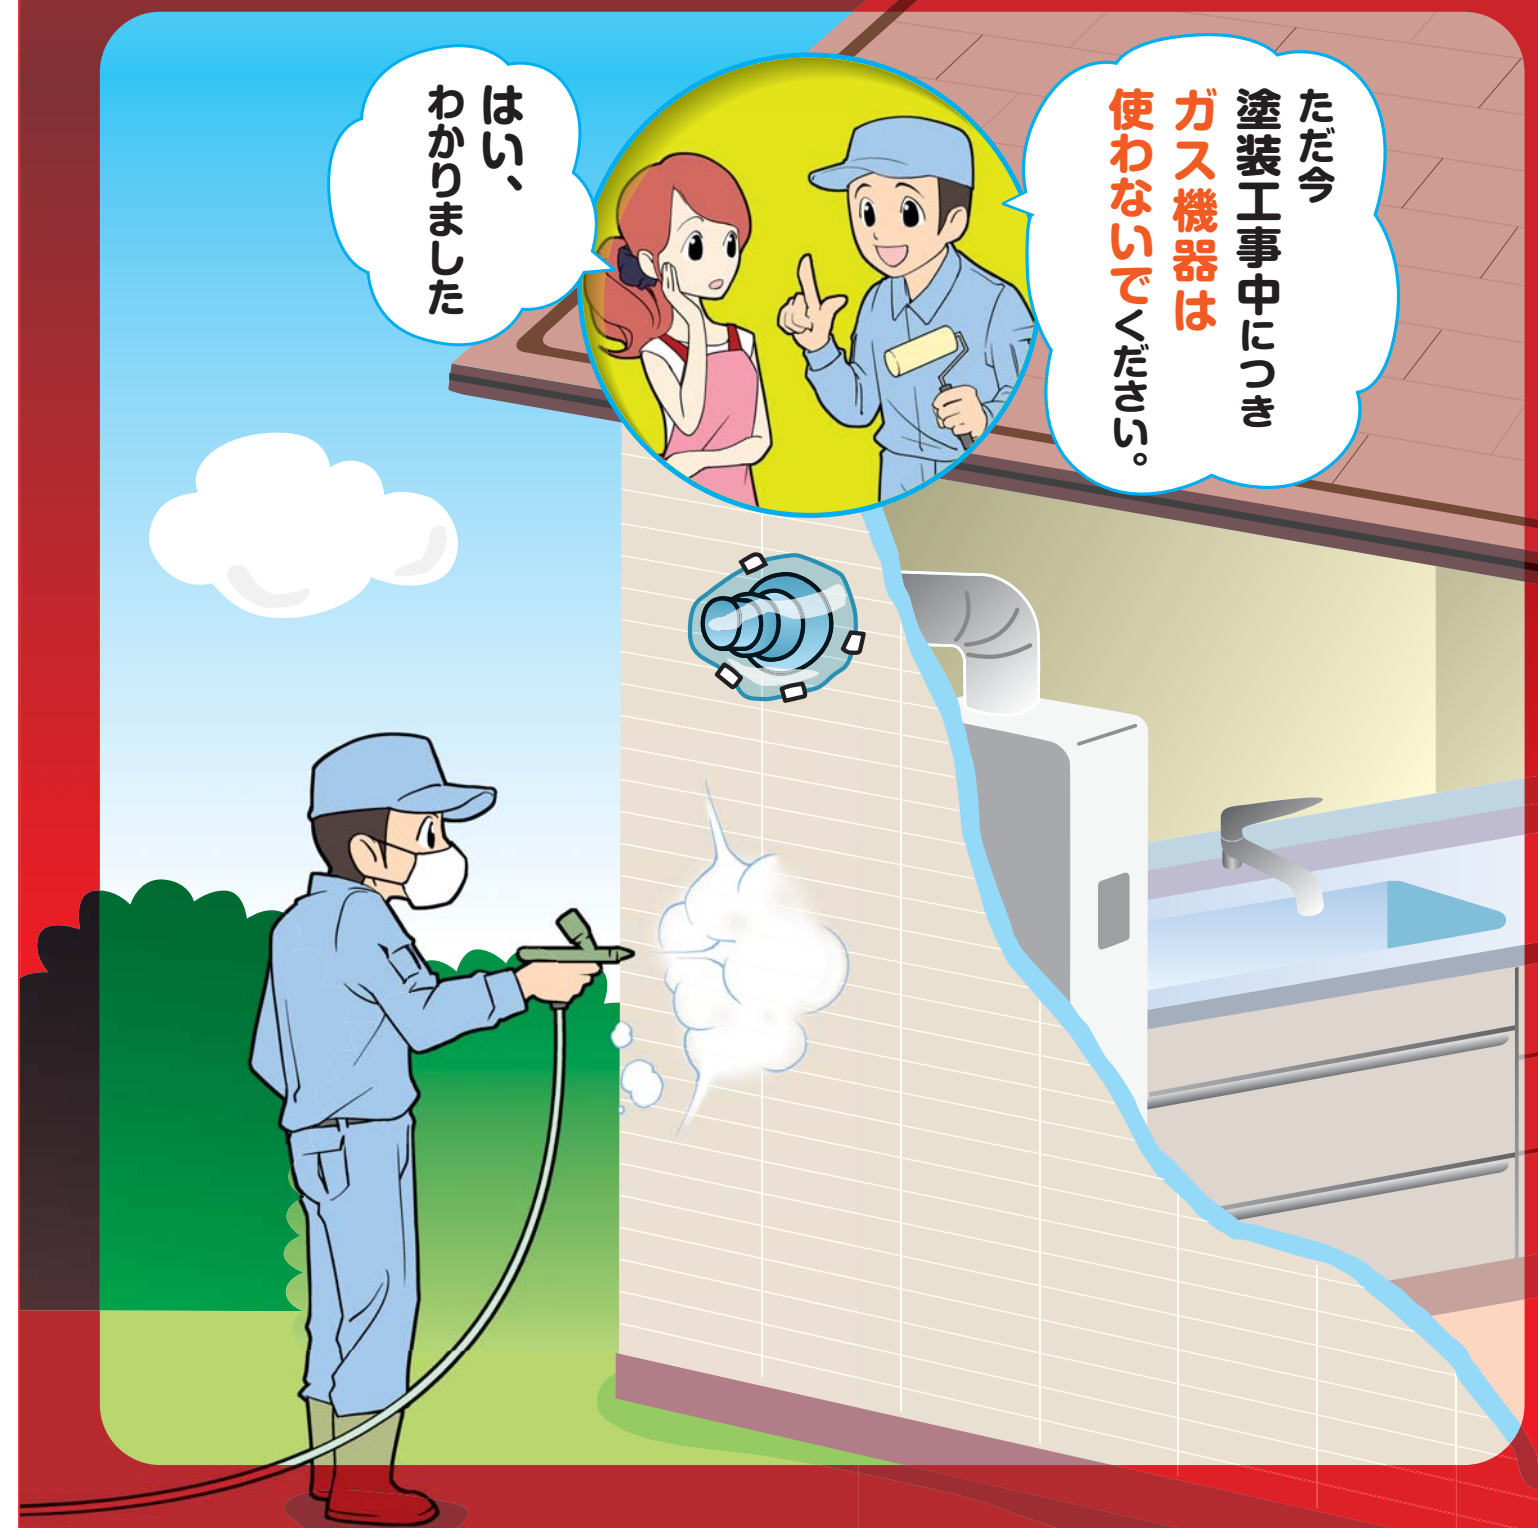
工事の際に、やむをえず排気筒（煙突）・換気扇・  
給排気口・屋外式給湯器をビニール等で覆う場合、  
入居者の方にガスの使用禁止を  
お願いしてください。

外壁の塗装工事等で、排気筒(煙突)・換気扇・給排気口・  
屋外式ガス給湯器等を**ビニール等で覆う**ときは**入居者の方に**

**ガスの使用禁止**をお願いしてください。

ガス機器、給排気筒等をビニールでお覆ったままガス機器を使用され  
ますと、すぐに消えてしまったり、不完全燃焼による一酸化炭素中毒や、  
機器の異常着火による故障や火災の原因となり大変危険です。

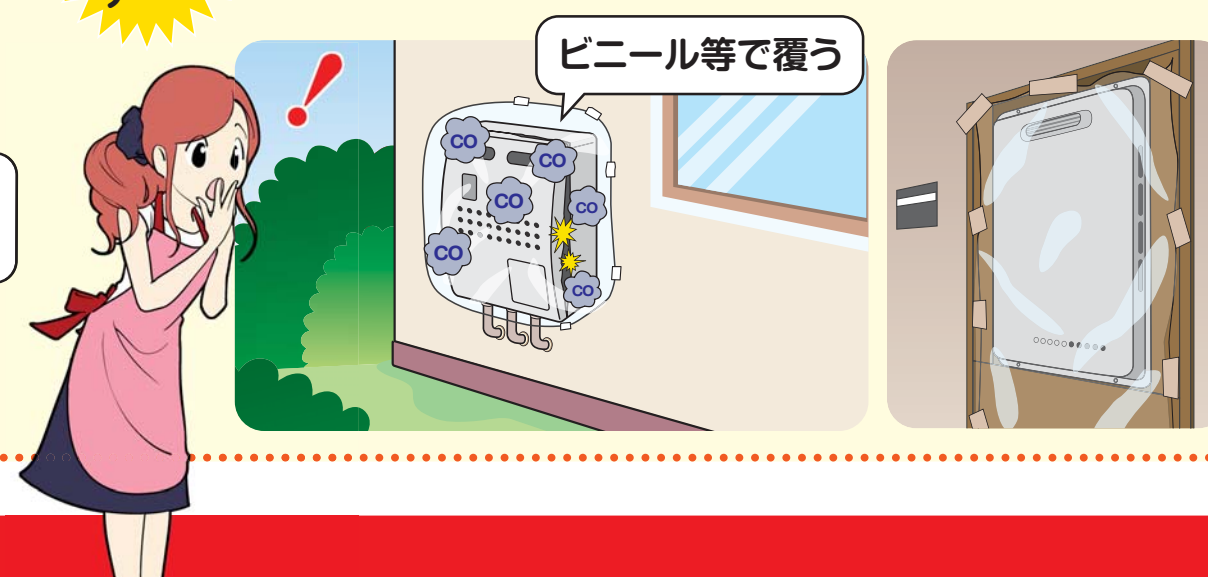
危険な  
ケース2

ガス機器の故障の  
原因になります。

ガス機器が燃焼できなくなり、未燃ガスが滞留  
してしまい、連続点火操作により着火すると  
ガス機器が爆発・火災に至る場合があります。

作業終了後はビニール等の覆いを取り除いてください。
